COMPAGNIE
DES PORTS
DU
MORBIHAN

LAGUNES DE TOHANNIC

RAPPORT ANNUEL - 2021

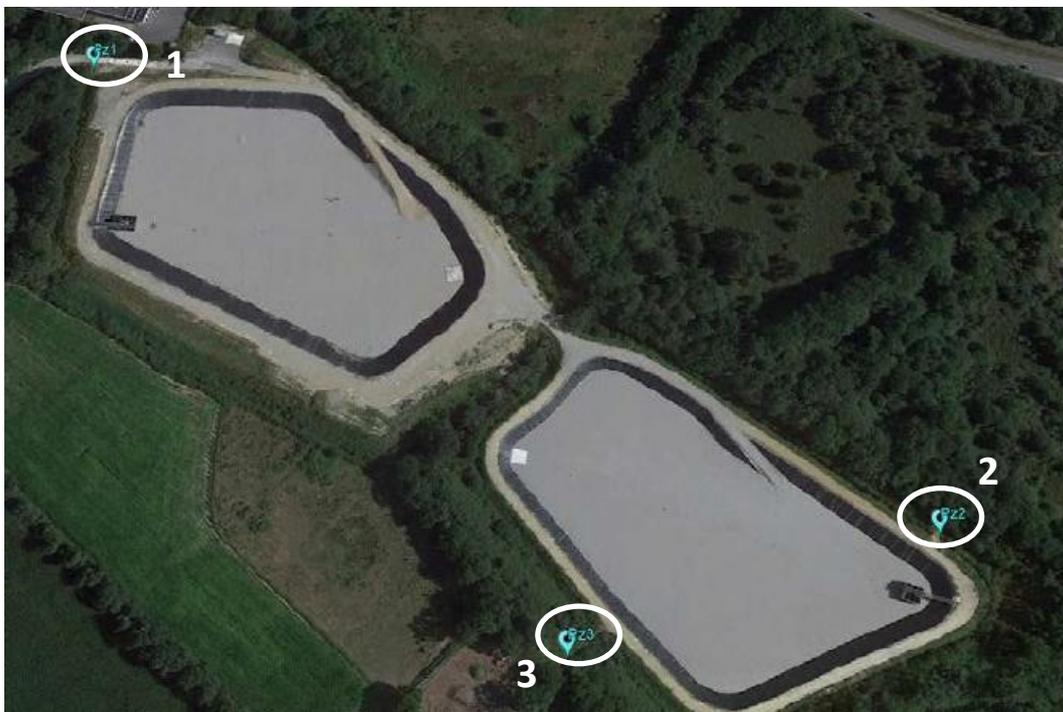
Pour cela, 3 sondes piézométriques sont installées sur les pieds de talus depuis la mise en service de cette plateforme ICPE.

Figure 2 : positionnement des 3 piezo du site

Le paramètre Chlorure est le plus représentatif car d'éventuelles fuites des lagunes dans le sous-sol seraient nécessairement tracées par une augmentation significative du taux de chlorure dans les eaux souterraines.

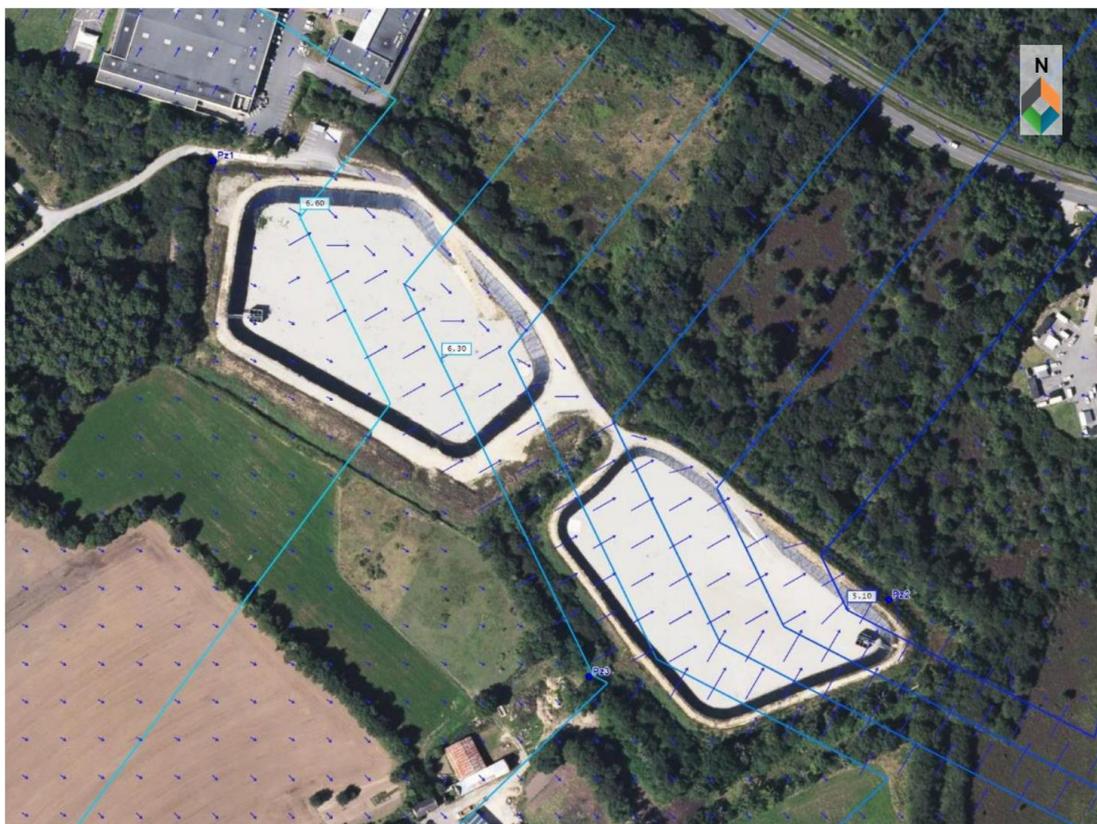
Figure 4 : esquisse piézométrique du 25 octobre 2021 - source Idra

Il faut noter que les compilations de données confirment le sens d'écoulement en place soit le point Pz1 en amont de Pz2 et Pz3.

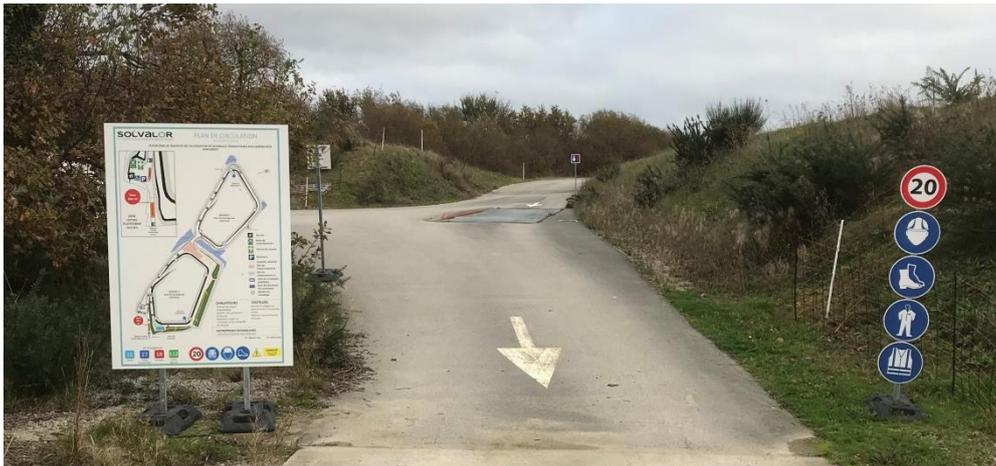
Un affichage indiquant bien les risques et le chantier a été mis en place sur tous les accès. Il a été renforcé par un panneau d'information installé immédiatement après le pont bascule en entrant dans le site.

Figure 5 : affichages réglementaires en entrée de site

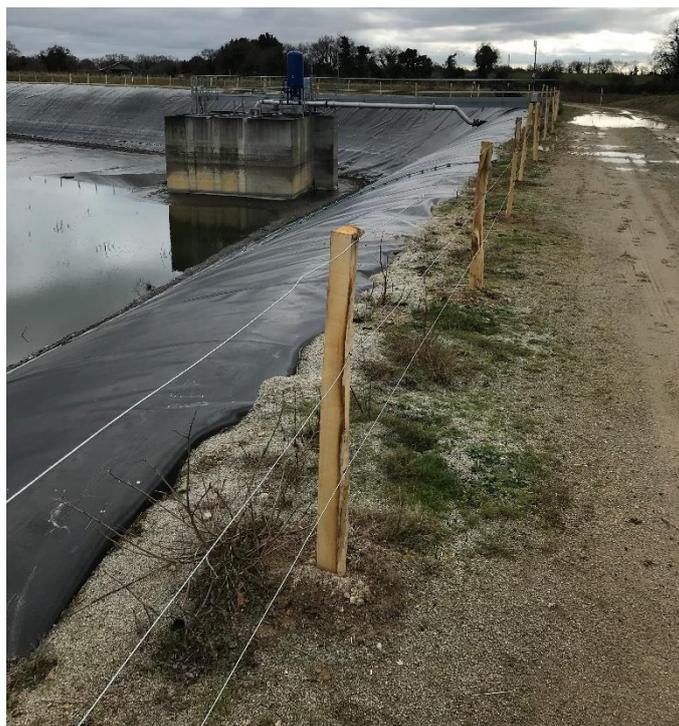
Figure 6 : mise en place de clôtures en têtes de lagunes

Le risque de chute dans les lagunes est le risque principal du site. Les travaux réalisés début 2021 ont permis de mettre en place une véritable clôture en tête de tous les talus côté lagune.

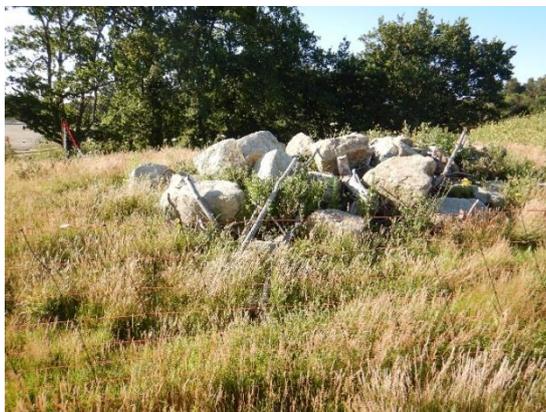
Figure 1 : Hibernaculum E favorable au Lézard des murailles
Photo : V.GUIHO – TBM environnement, 2021

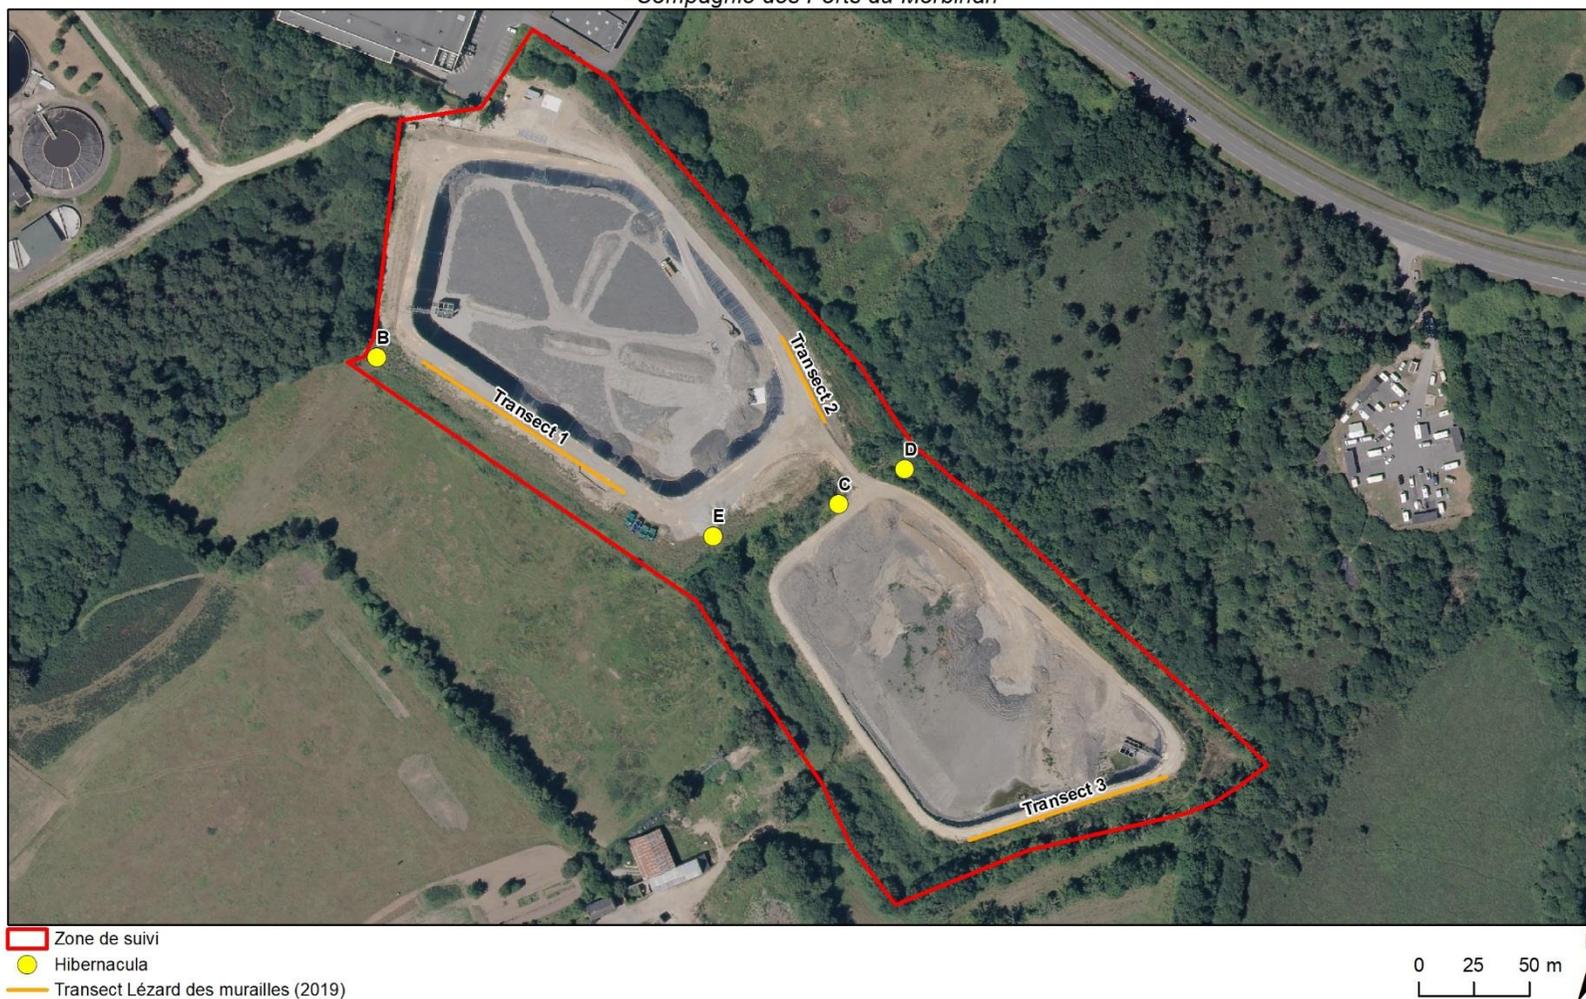
- **Les comptages lors d'itinéraires-échantillons** (ou transects) : l'observateur doit parcourir les trois transects n°1, 2 et 3 à une allure réduite pour pouvoir observer et entendre le plus distinctement possible. Sont pris en compte les Lézards des murailles observés directement (à vue) et indirectement (au bruit), ces derniers faisant un bruissement caractéristique en cas de menace. Si un bruit ne permettait pas l'identification de son auteur, l'observateur restait alors sur place quelques minutes, sans bouger, pour attendre le retour de l'individu en question ;

Carte 3 : Localisation des différents dispositifs de comptage du Lézard des murailles réalisés en 2021 par TBM environnement

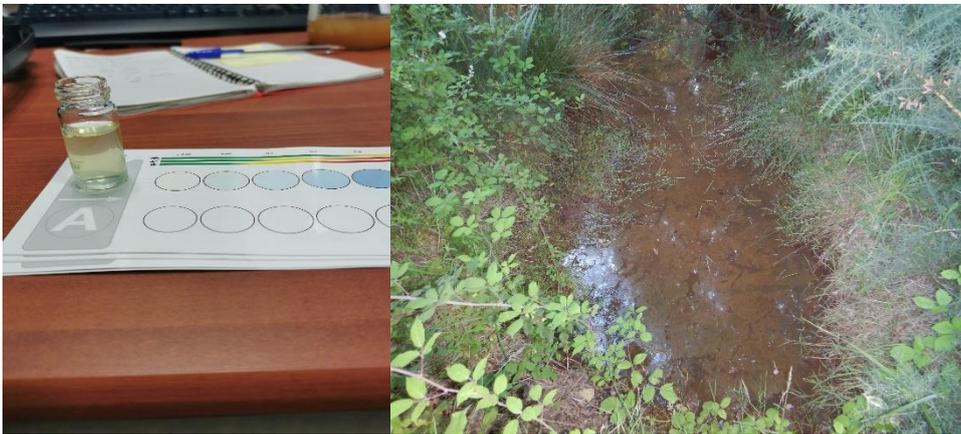
Figure 2 : Exemple de test relatif au Phosphate (PO₄) avec nuancier ProAquaTest LAB (à gauche) effectué au niveau de la zone humide ZH 2 (à droite) - Photos : V. GUIHO – TBM environnement, 2021

Pour effectuer ces mesures, des prélèvements d'eau ont été effectués à l'aide de bouteilles en verre afin d'analyser les échantillons en laboratoire à l'aide de la mallette de test ProAquaTest LAB. Une sonde a été utilisée pour mesurer le Ph, la température et le taux de salinité. L'analyse du Fer peut aussi être réalisée du fait de la couleur de l'eau très orangée.

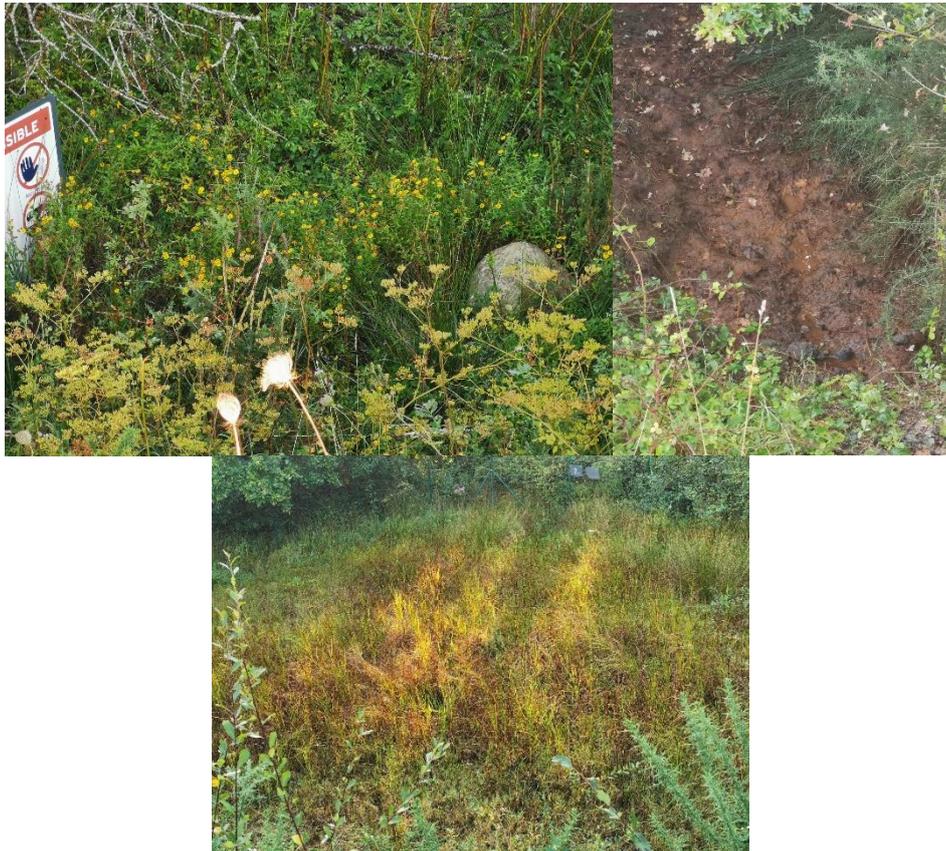
Figure 4 : Zones humides en assec en 2021 sur le site d'étude : ZH 1 section 1 (en haut à gauche), ZH 1 section 2 (en haut à gauche), ZH 2 en haut à droite et ZH 3 (en bas) - Photos : V.GUIHO – TBM environnement, 2021

Malheureusement, le troisième passage initialement prévu en septembre et réalisé le 8 septembre 2021 n'a pas permis d'effectuer de prélèvement d'eau. En effet, malgré cette sortie réalisée après un épisode pluvieux, les niveaux d'eau des zones humides étaient trop bas (quasiment en assec) pour pouvoir réaliser un prélèvement.

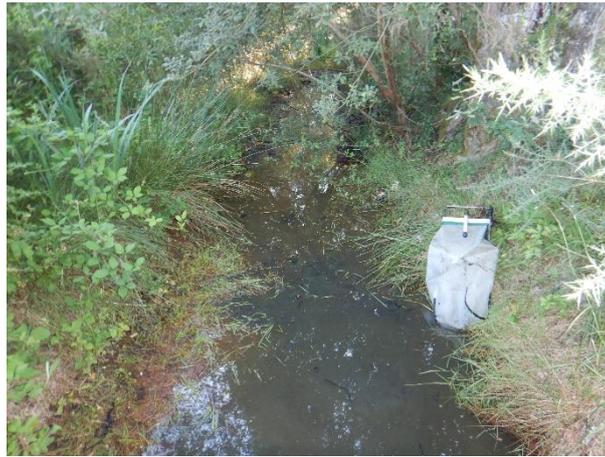
Figure 5 : Inventaire biologique à l'aide d'un troubleau sur la ZH 2 – Cliché : TBM environnement, 2021

L'analyse biologique consiste à réaliser des pêches à l'épuisette et troubleau pour connaître la capacité d'accueil des différentes zones humides de la aire d'étude pour la faune aquatique et d'éventuelles chaînes alimentaires. En effet, contrairement aux analyses précédentes qui donnent uniquement une image précise à un instant donné sur des composantes chimiques, l'observation de la faune aquatique présente et vivant dans ces milieux permet de savoir si la qualité de l'eau a été suffisante pour leur survie sur un pas de temps plus long. Comme convenu, deux passages ont été effectués les 26 avril et 19 juillet 2021 au sein des zones humides lorsque celles-ci n'étaient pas en assec.

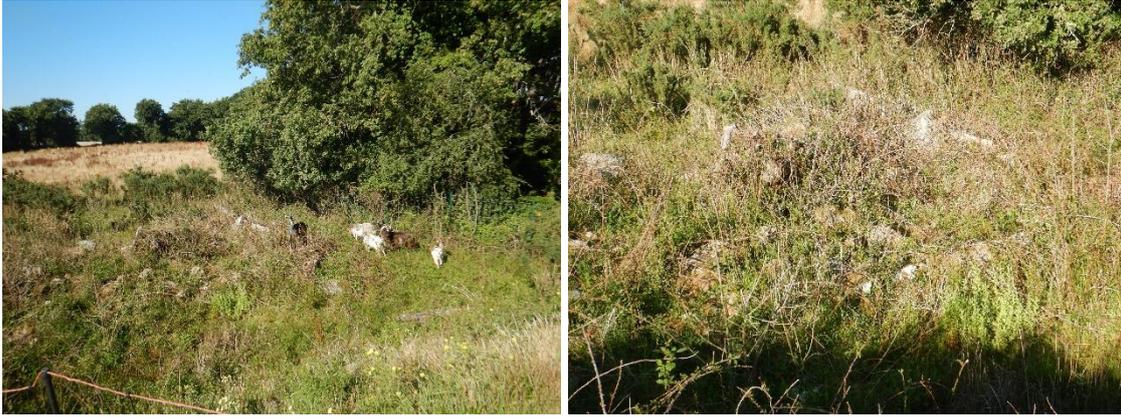
Figure 10 : Hibernaculum B favorable au Lézard des murailles sur le site de Tohannic

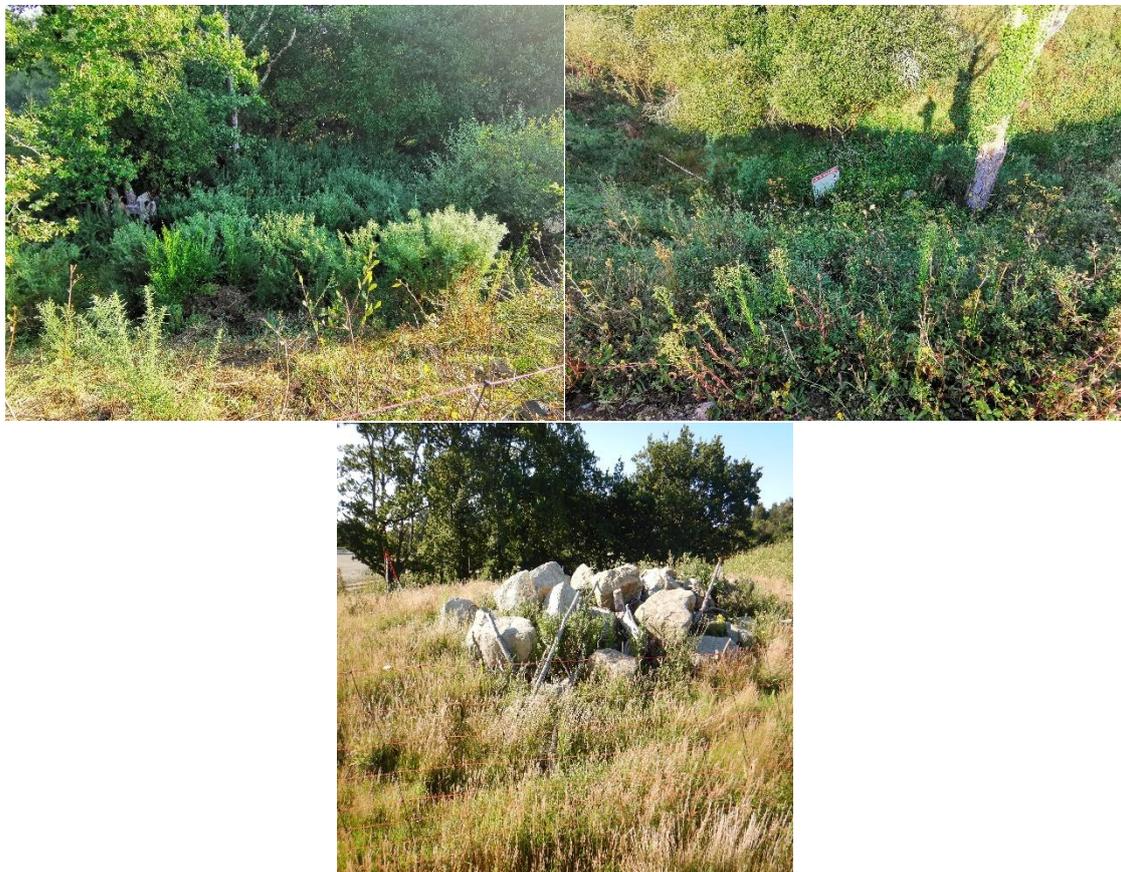
Figure 11 : Hibernaculum D actuellement défavorable (photo du haut à gauche), hibernaculum C peu favorable (Photos du haut à droite) et hibernaculum E (photo du bas) actuellement favorable au Lézard des murailles sur le site de Tohannic – V.GUIHO - TBM environnement, 2021

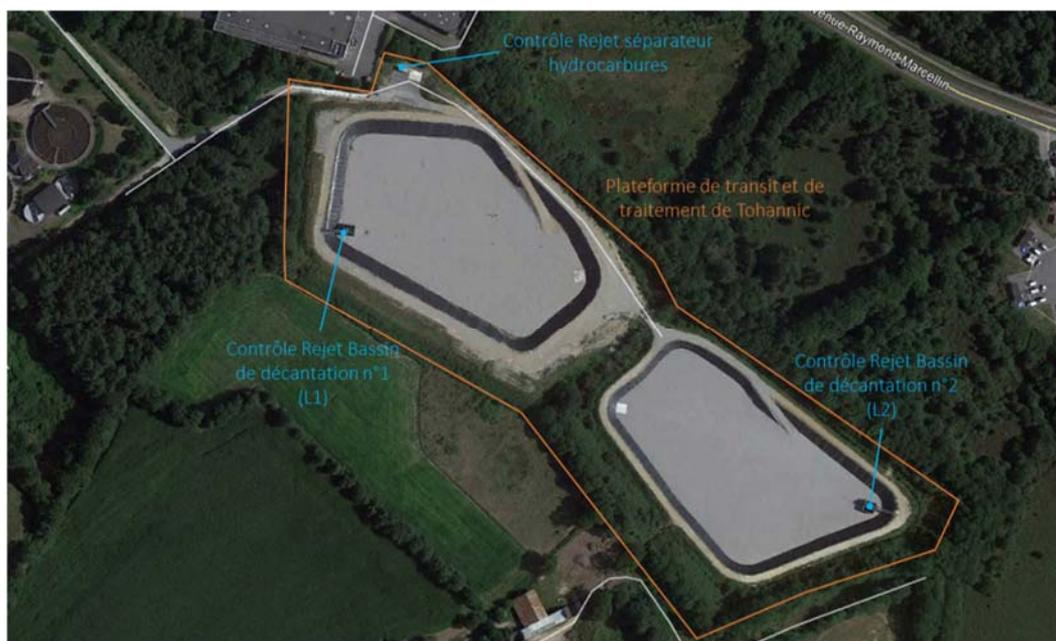
Figure 2 : Points de contrôle des rejets des eaux

La localisation des points de rejet est présentée en figure suivante.
